Linea **NAMIHAR** Nastri per Vendemmiatrici ERO

Linea **NAMIHAR** Bandelle per Vendemmiatrici ERO

Servizio di sostituzione guide

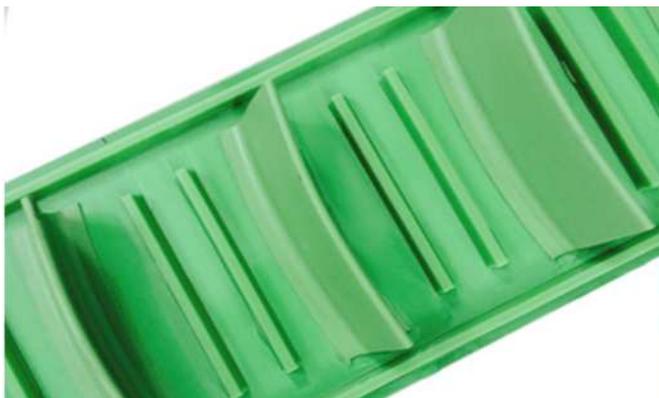
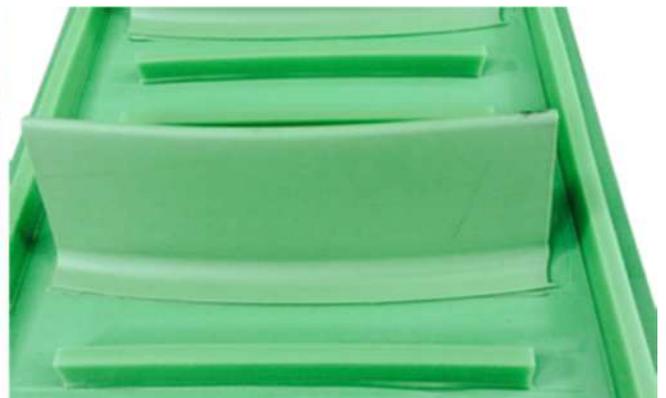
Nastro trasportatore di alta gamma realizzato da Polinamic per utilizzo su vendemmiatrici ERO .

Prodotto re-ingegnerizzato su specifiche Polinamic per aumentare la durata e la resistenza all'usura rispetto all'originale. In particolare: il nastro è costruito con rigidità trasversale maggiorata; i profili longitudinali sono realizzati in un compound speciale ad elevato attrito di trascinamento e resistenza all'abrasione che mantiene inalterate le prestazioni nel tempo.

ER V33
Larghezza (mm)	330
Lunghezza (mm)	a richiesta
Passo listelli (mm)	200
Larghezza listelli (mm)	240
Altezza listelli (mm)	70
Altezza rinforzi trasversali (mm)	17
Nr. tele nastro	3
Giunzione	Flexco serie RS
Certificazione contatto alimenti	EU FDA

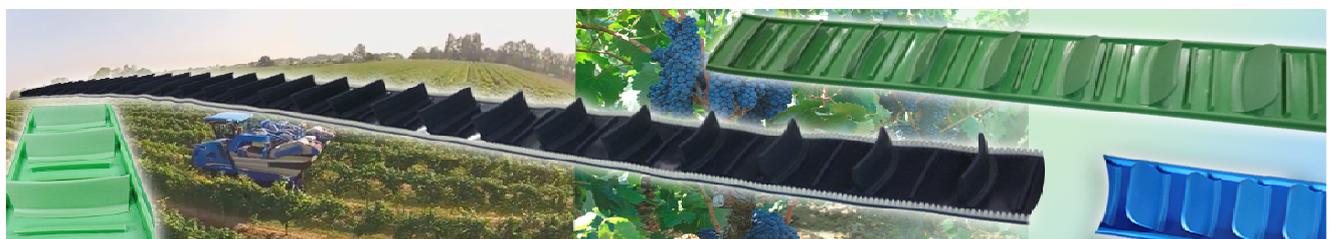
ER 00A	ER 00P
Larghezza (mm)	360	320
Lunghezza	550	400
Nr. tele nastro	3	2
Versioni	DX/SX	-
Certificazione contatto alimenti	EU FDA	EU FDA

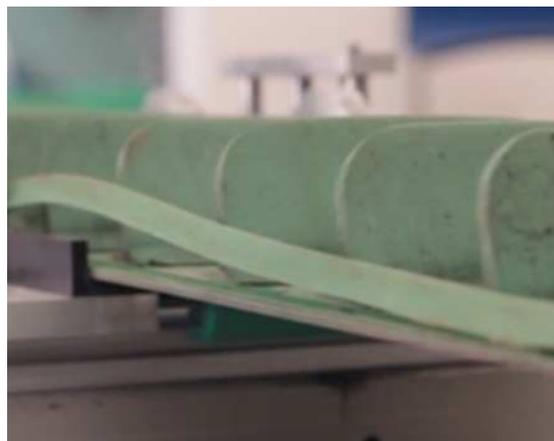
I nastri hanno una elevata resistenza meccanica all'usura, ma le guide sono gli "elementi sacrificali" soggetti ad usura. L'osservazione delle guide consente di comprendere se l'installazione e la condizione di lavoro del nastro è stata corretta (guide dal consumo asimmetrico tra destra e sinistra, guide dal consumo asimmetrico su ognuna (lato esterno rispetto al lato interno)).

In ogni caso, il consumo delle guide ha un limite oltre il quale le pulegge di trascinamento iniziano a consumare la superficie del nastro tagliandola progressivamente fino alle tele interne e oltre.

Qualora invece le pulegge abbiano consumato le guide senza intaccare il nastro, è possibile sostituirle riportando il nastro "a nuovo". Abbiamo sostituito guide a nastri di oltre 5 anni che sono ancora in grado di funzionare correttamente.
